TITOLO: *Saldabilità degli acciai antiusura in ambito ferroviario*

Ing. Giacomo Rigoni – Tec- Eurolab

Ing. Roberto Torluccio – Gestione Servizi Interporto Bologna

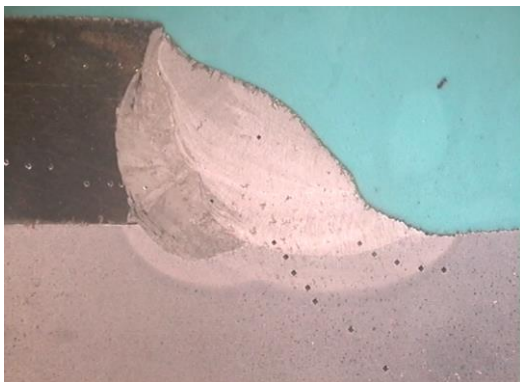
Figura 5. Sezione campione A.

- Esame macrografico delle sezioni, figura 5 e 6. Sono state rilevati raccordi difettosi ed asimmetrie nel campione B. Ai fini del corrente studio è stato scelto di proseguire con lo studio sebbene l'altezza di gola insufficiente avrebbe portato a ritenere il componente non conforme.
Altezza di gola campione A: 7mm
Altezza di gola campione B: 4mm

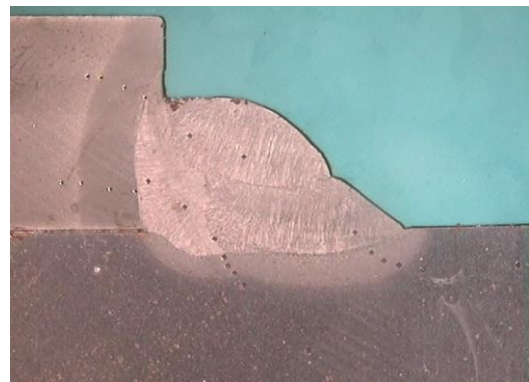
Figura 6. Sezione campione B.

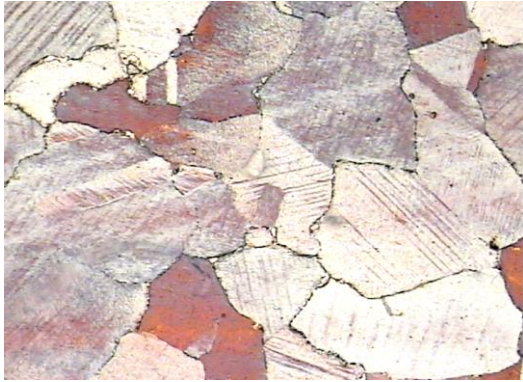
- Esame micrografico campione A, lato X120Mn12:
Si rilevano: precipitazione di carburi a bordo grano e microcricche in prossimità della zona termicamente alterata (Figura 7a , 7b e 7C). La prima zona fusa presenta una microstruttura martensitica (figura 8).

Figura 7a. Precipitazione carburi a bordo grano.

Nonostante l'utilizzo di un blando preriscaldamento e di apporti termici moderati, è avvenuta precipitazione di carburi e nucleazione di microcricche in zona termicamente alterata sul materiale X120Mn12; inoltre la diluizione del materiale base ha portato l'ingresso di notevoli quantità di carbonio in zona fusa, realizzando una zona particolarmente dura e fragile. Questi fattori hanno ridotto notevolmente la resistenza della giunzione e probabilmente pregiudicano la durata del componente in esercizio.

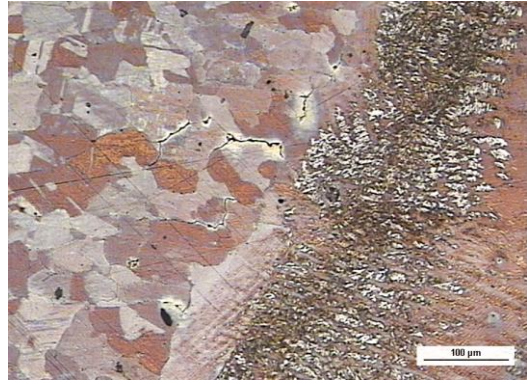
Figura 7b. Microcricca in ZTA.

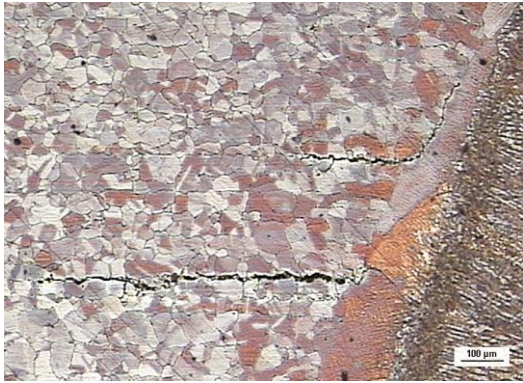
Figura 7c. Microcricca in ZTA.

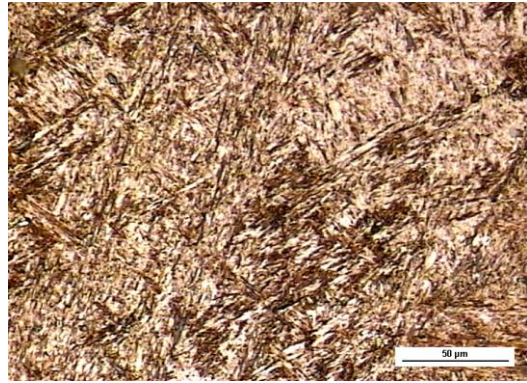
Figura 8. Martensite in zona fusa.

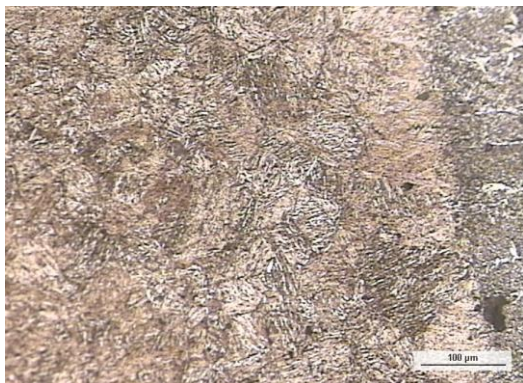
- Esame micrografico campione B, lato Hardox600:
Si rilevano: zona termicamente alterata con struttura martensitica rinvenuta e grano ingrossato, zona fusa con struttura dendritica colonnare (figura 9 e 10).

Figura 9. Martensite rinvenuta in ZTA.

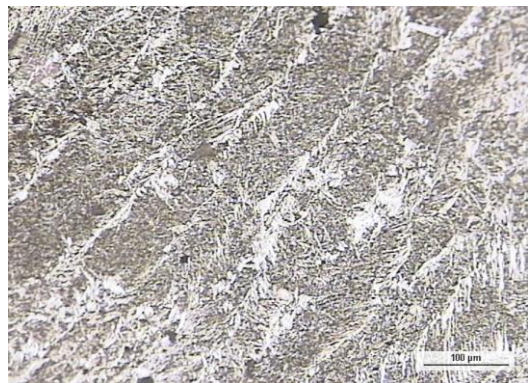
Figura 10. sviluppo dendritico in zona fusa.

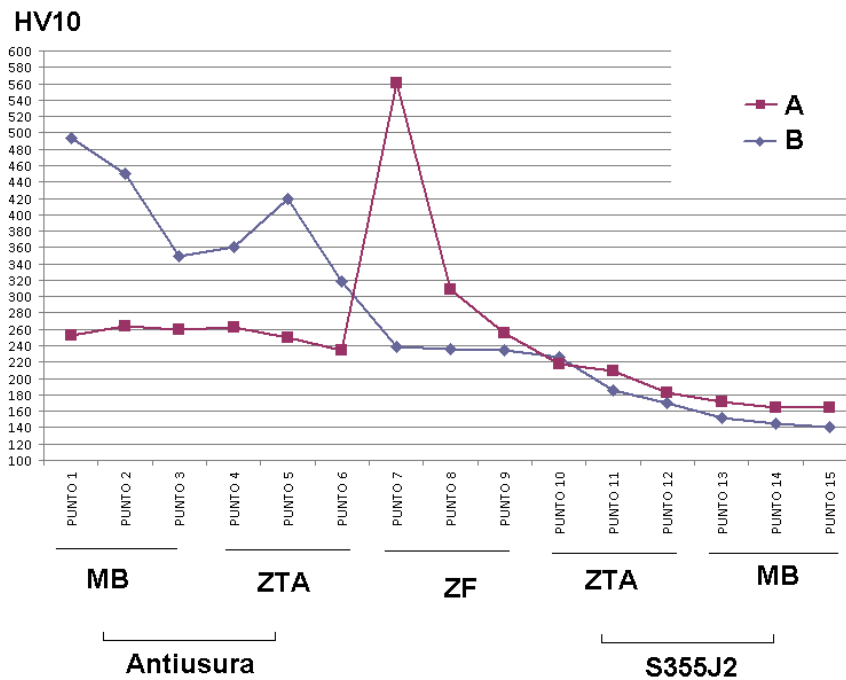
Tabella 1. Valori di durezza rilevati

- Prova di durezza Vickers con carico da 10Kg. I valori vengono riportati in Tabella1. Il campione A presenta un picco di 561HV10 in prossimità della prima zona fusa, tale valore è da ritenersi critico. In zona termicamente alterata il campione A presenta valori di durezza costanti e modesti. Il campione B non presenta anomalie.

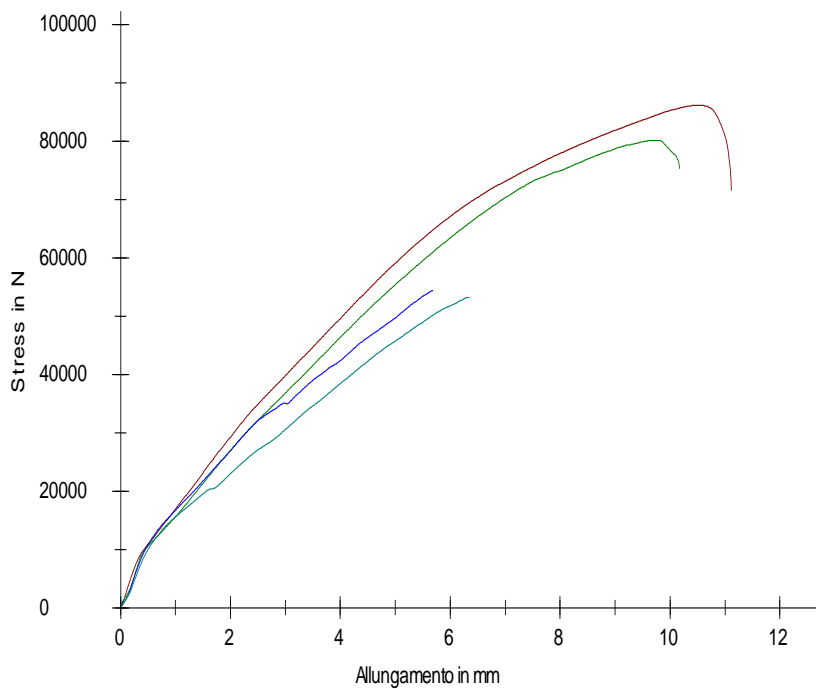
Tabella 2. Carichi di rottura rilevati

- Prova di trazione. I provini estratti dal campione tipo B presentano ottime caratteristiche meccaniche, il punto di rottura è avvenuto in zona fusa. I provini estratti dal campione A presentano modeste caratteristiche meccaniche, il punto di rottura è avvenuto in zona termicamente alterata. In tabella 2 vengono riportati i valori rilevati.
