CASE STUDY

Tomografia industriale computerizzata

Tecnologie a confronto nell'ispezione
di componenti ad alta densità

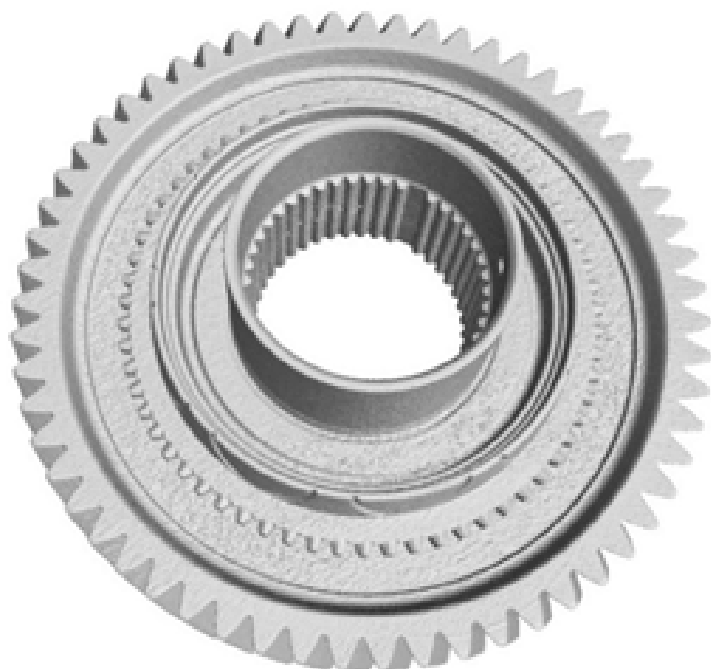
Oggetto di analisi

Dimensioni [mm]	
diametro esterno (mm)	271
diametro interno (mm)	91
altezza (mm)	84

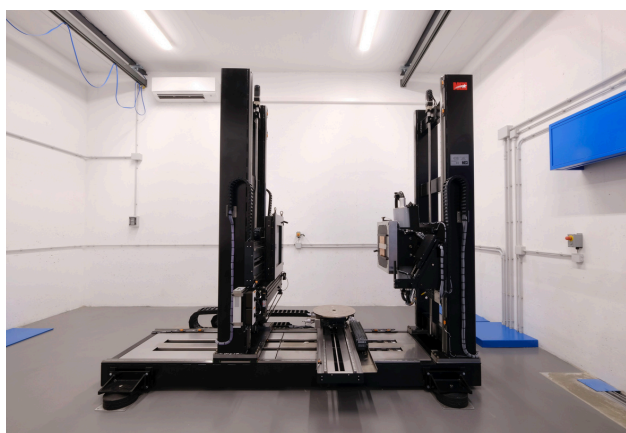
NSI X7500 450 kV

- Scan volume: D = 1500 mm, H = 3000 mm
- Max Payload: 250 kg
- Max resolution: 70 μ m

Source: Varian HPX 450-11

- X-Ray Tube Typology: closed, minifocus
- Maximum Voltage: 450 kV
- Maximum power: 1500 W
- Focal spot size: 0,4 μ m

Flat Panel Detector: PE XRD 1621 AN14 ES

- Pixel Pitch: 200 μ m
- Sensible Surface: 400x400 mm
- Maximum Acquisition Speed: 15 fps - 30 binning
- Greyscale resolution: 16 bit
- Scintillator: DRZ + (Gadox)

LDA Detection Technology 0.4iHE2-922

- Pixel Pitch: 400 μ m
- Length: 92 cm
- Integration time: 30 - 1550 fps

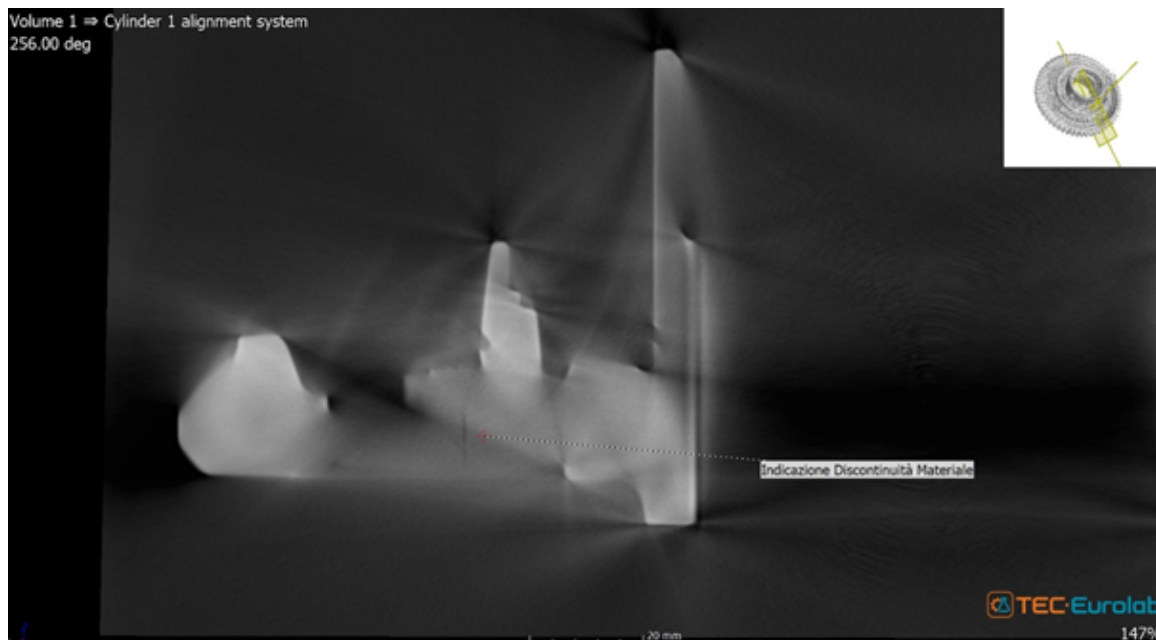
Figura 4

Sezione tomografica ottenuta tramite sistema NSI X7500 – Modalità FDP

La scansione eseguita con sistema NSI X7500 permette di individuare la parte della discontinuità più estesa ma a causa dello scattering generato sull'immagine non permette l'individuazione corretta dello sviluppo frastagliato dell'indicazione stessa. Non è altresì possibile determinare in modo univoco l'estensione dell'indicazione o garantire l'assenza di indicazioni secondarie aventi dimensioni minori a causa dell'elevato disturbo presente nell'immagine.
