TITOLO: *Saldabilità degli acciai antiusura in ambito ferroviario*

Ing. Giacomo Rigoni – Tec- Eurolab

Ing. Roberto Torluccio – Gestione Servizi Interporto Bologna

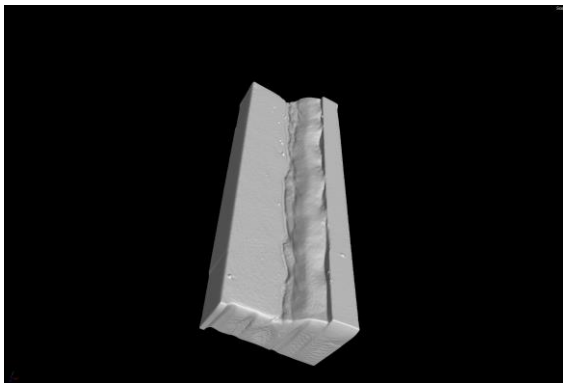
Figura 3. Parte di scansione superficie esterne

- Esame con liquidi penetranti. In accordo alla normativa UNI EN ISO 3059 e adottando il criterio di accettabilità 1X della normativa UNI EN ISO 23277 . Non sono state rilevate discontinuità o anomalie.
Il metodo di applicazione, liquido penetrante e mezzo di contrasto, è stato tramite bombole spray.
- Esame tomografico. L'esame tomografico ha permesso il controllo volumetrico della giunzione. In figura 3 è rappresentata la scansione esterna del componente A mentre in figura 4 è presente una sezione in cui si rileva una discontinuità di 1,2mm. La giunzione non presenta mancate penetrazioni al vertice o mancate fusioni lungo tutta la sua lunghezza.
La strumentazione utilizzata è stata un tomografo industriale North Star.
