di componenti ad alta densità

INTRODUZIONE

Scopo di questo case study è quello di mettere a confronto i due sistemi più potenti installati nel nostro Centro Tomografico (DIONDO D7 Vs. NSI X7500) scansionando lo stesso componente ed effettuando sia una comparazione difettologica sia una comparazione in termini di estrazione dell'STL, evidenziando come la potenza della sorgente impiegata possa influenzare l'esito del controllo.

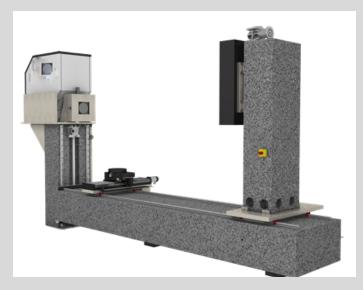
DIONDO LINAC D7 3,5-6,0 MeV

Manipulator:	6-Axes granite-based		
Variable FDD:	1500 – 4000 mm		
Scanning envelope:	D = 1000 mm, H = 2000 mm		
Max payload:	200 kg		
Max dose rate:	2.5 Gy/min @ 3 MeV, 9.0 Gy/min @ 6 MeV		
High resolution Line Detector Array:	length 600 mm, pixel pitch 200 μm		
3K Flat Panel Detector 4343 HE:	active area 417 x 417 mm, pixel pitch 139 µm

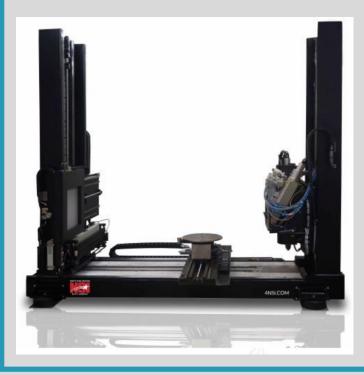
NSI X7500 450 kV

NSI X7500 CT SYSTEM Scan volume: D = 1500 mm, H = 3000 mm Max payload: 250 kg Max resolution: 70 µm SOURCE: Varian HPX 450-11 Closed, minifocus X-Ray Tube Typology Maximum Voltage 450 kV 1500 W **Maximum Power** Focal Spot Size 0.4 mm FLAT PANEL: PE XRD 1621 AN14 ES Pixel pitch 200 µm Sensible Surface 400x400 mm **Maximum Acquisition Speed** 15 fps - 30 binning Greyscale resolution 16 bit Scintillator DRZ + (Gadox) LDA: Detection Technology 0.4iHE2-922 Pixel pitch 400 µm Length 92 cm Integration time 30-1550 fps

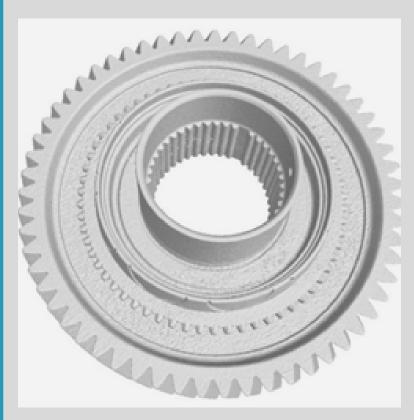
COMPONENTE SOTTOPOSTO AD ANALISI

Dimensioni (mm)	
diametro esterno (mm)	271	
diametro interno (mm)	91	
altezza (mm)	84

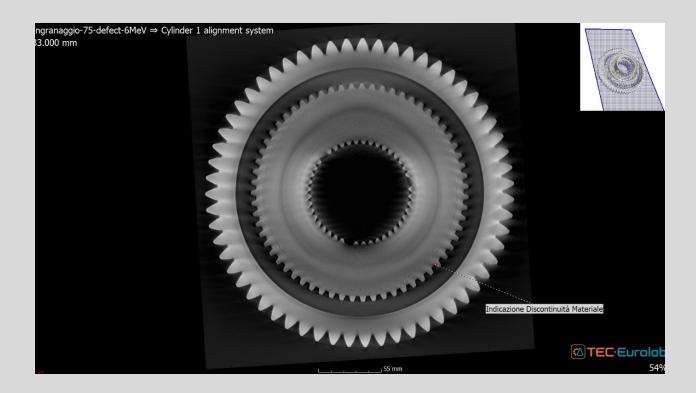
Figura 2 - Sezione tomografica ottenuta tramite sistema NSI X7500 - Modalità FDP

Come si può notare dalle sezioni tomografiche documentate qui di seguito all'interno del componente è presente un'indicazione riconducibile ad una discontinuità di materiale interna alla superficie del componente, la quale si estende radialmente lungo tutto l'arco di circonferenza del disco interno dell'ingranaggio, con una profondità in direzione trasversale pari a 8,29 mm.

- La scansione eseguita con sistema NSI X7500 permette di individuare la parte della discontinuità più estesa ma a causa dello scattering generato sull'immagine non permette l'individuazione corretta dello sviluppo frastagliato dell'indicazione stessa. Non è altresì possibile determinare in modo univoco l'estensione dell'indicazione o garantire l'assenza di indicazioni secondarie aventi dimensioni minori a causa dell'elevato disturbo presente nell'immagine.
- La scansione eseguita con sistema Diondo Linac D7 permette al contrario di ottenere una chiara e definita visione della morfologia del difetto in tutto il suo sviluppo. L'immagine tomografica risulta pulita ed univocamente interpretabile, consentendo l'eventuale individuazione di indicazioni secondarie.

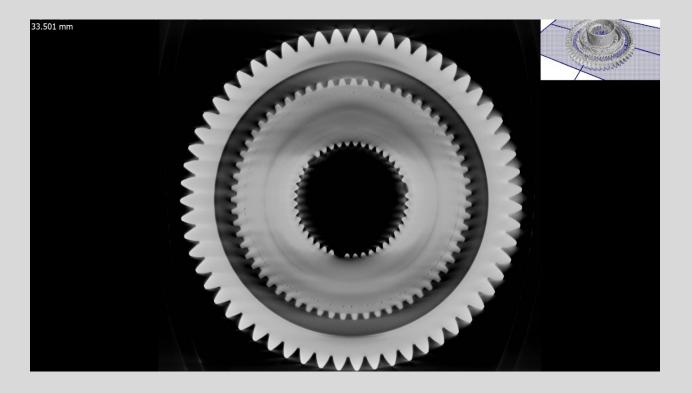
Figura 3 – Sezione tomografica ottenuta tramite sistema DIONDO D7 6MeV LINAC – Modalità FDP

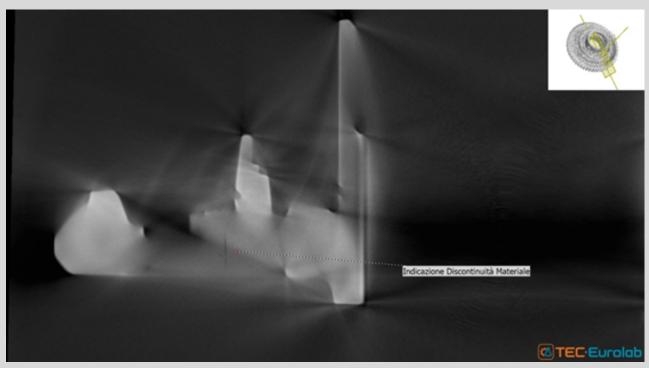
Figura 4 - Sezione tomografica ottenuta tramite sistema NSI X7500 - Modalità FDP

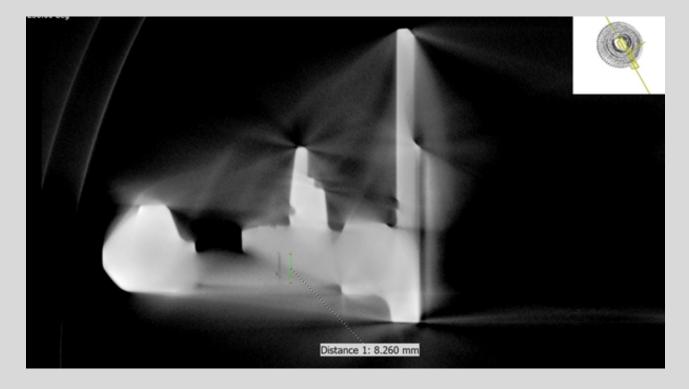
Figura 5 – Sezione tomografica ottenuta tramite sistema DIONDO D7 6MeV LINAC – Modalità FDP

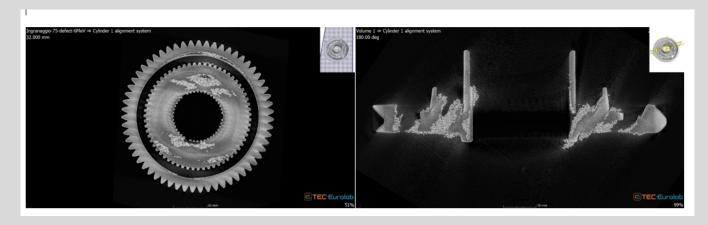
Figura 6 - Sezione tomografica ottenuta tramite sistema NSI X7500 - Modalità LDA

Possiamo notare come la superficie calcolata sul volume tomografico ottenuto tramite scansione con il sistema NSI X7500 presenti numerosi artefatti dovuti ad una mancanza di informazione, in termini di livelli di grigio, i quali inficiano la ricostruzione della superficie.

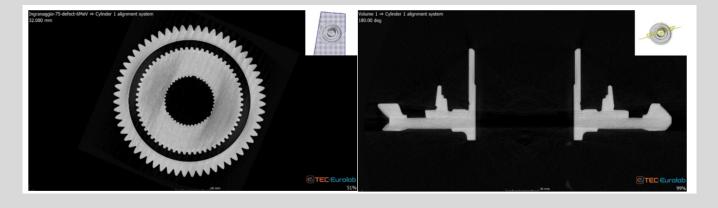
Figura 7 – Sezione tomografica ottenuta tramite sistema DIONDO D7 6MeV LINAC – Modalità LDA

Per contro, visionando la superficie ottenuta tramite la scansione tomografica realizzata tramite acceleratore lineare DIONDO D7, vediamo come il contrasto sia ben definito in prossimità delle superfici esterne, tale da garantire una corretta acquisizione del dato superficie ed una esportazione fedele delle caratteristiche geometriche del componente.

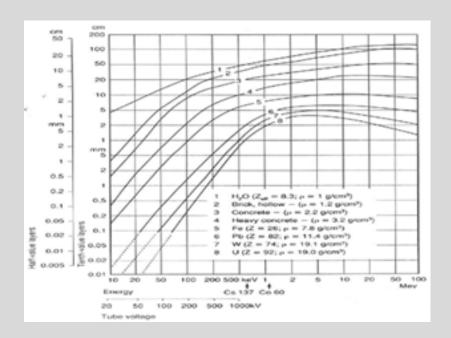
Come mostrato dal grafico sotto riportato, un fascio di raggi X può attraversare una combinazione di materiale e spessore ben definita per ottenere immagini di buona qualità che possano garantire la corretta rilevabilità delle eventuali discontinuità presenti.

È l'ingombro il fattore limitante? Non in questo caso, poiché la qualità dell'immagine dipende dalla combinazione dello spessore di materiale con la sua densità. Più il componente è realizzato con materiali ad alta densità più sarà elevata la potenza necessaria per poter attraversare spessori di parete equivalenti.
